## **Luftbildauswertung auf Kampfmittelbelastung Nördlich der Straße Kleinsteinen, Sportplatz Merdingen**

Datum: 27.03.2020

Projekt-Nr.: 20.03.30-06

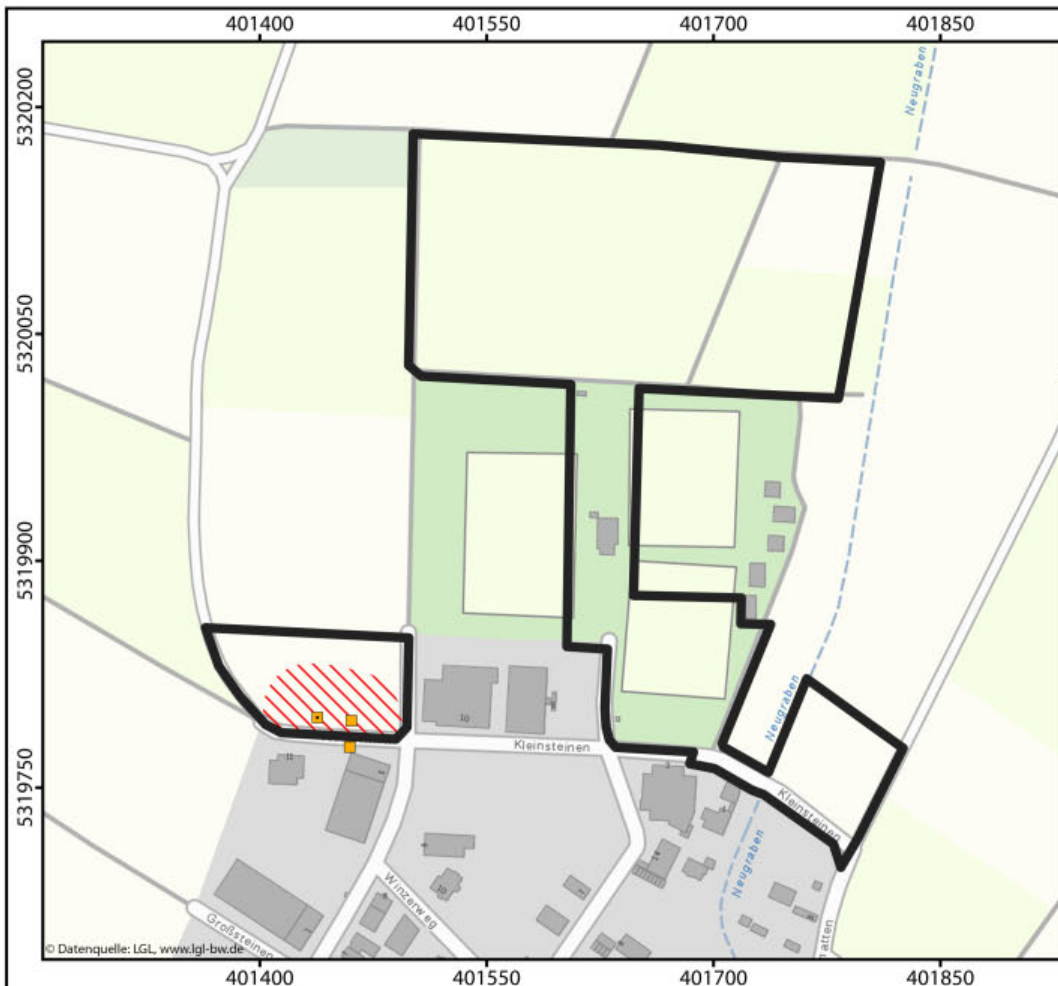
Die ausgewerteten Luftbilder geben keine Hinweise darauf, dass die Untersuchungsgebiete und ihre nähere Umgebung mit Sprengbomben bombardiert worden sind. Allerdings wurden in einem Teilbereich des südwestlichen Untersuchungsgebiets eine Flakstellung und zwei Stellungen identifiziert. Daher wird dieser Teilbereich als „Kampfmittelverdachtsfläche“ ausgewiesen (siehe Anlage 1, linke Abbildung).

Ein Teilbereich der Untersuchungsgebiete wurde als „Kampfmittelverdachtsfläche“ identifiziert (auf der Anlage 1 schräg schraffiert). **Daher ist für diesen auf der Anlage 1 schraffierten Anteil des Untersuchungsgebiets eine nähere Überprüfung durch den Kampfmittelbeseitigungsdienst Baden-Württemberg oder ein anderes autorisiertes Unternehmen dringend zu empfehlen. Vor dieser Überprüfung sollten dort keine Bohr-, Grab-, Ramm-, Rüttel- oder Baggerarbeiten durchgeführt werden. Bitte setzen Sie sich mit dem Kampfmittelbeseitigungsdienst Baden-Württemberg oder mit einem privaten autorisierten Unternehmen wegen der zu ergreifenden Maßnahmen in Verbindung.**

Untersuchungsgebiete (fett umgrenzt) und Ergebnisse der Luftbildauswertung. Lediglich die für die Untersuchungsgebiete relevanten Ergebnisse sind dargestellt.

In den Bereichen der Untersuchungsgebiete, die außerhalb der „Kampfmittelverdachtsfläche“ liegen, können die Untersuchungs- und Bauarbeiten ohne weitere Auflagen in Bezug auf Kampfmittel durchgeführt werden.
